Seminář hrázných 2024
Sporthotel TRHOVKY, Klenovice
13. - 15. 5. 2024

VD ŽELIVKA - PRŮZKUM DRENÁŽE A MOŽNOSTI OPRAV ZJIŠTĚNÝCH PORUCH

Povodí Vltavy, státní podnik

VODNÍ DÍLA – TBD a. s.

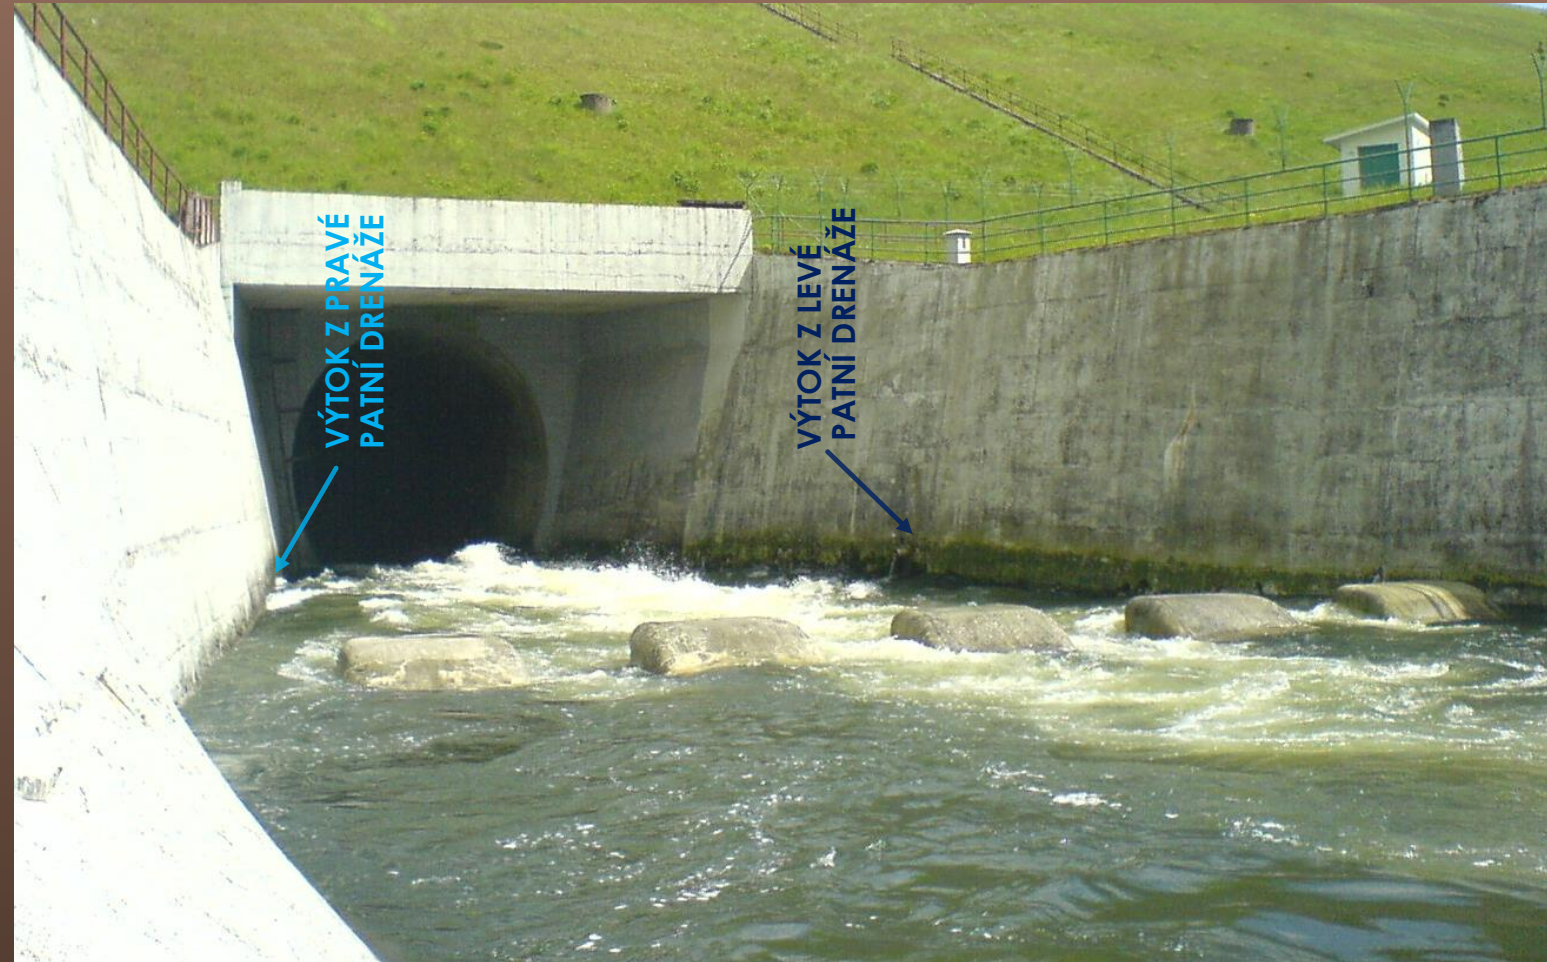
- PRŮSAKOVÁ MNOŽSTVÍ Z PRAVÉ PATNÍ DRENÁŽE SE OD ROKU 2003 POSTUPNĚ SNIŽOVALA
- PRŮMĚRNÝ PRŮTOK SE DO ROKU 2003 POHYBOVAL PŘIBLIŽNĚ OKOLO $0,4 \text{ l}\cdot\text{s}^{-1}$
- Z DŮVODU ZÁNÍKU PRŮSAKU PRAVÉHO DRÉNU BYLA DOPORUČENA KAMEROVÁ PROHLÍDKA POTRUBÍ

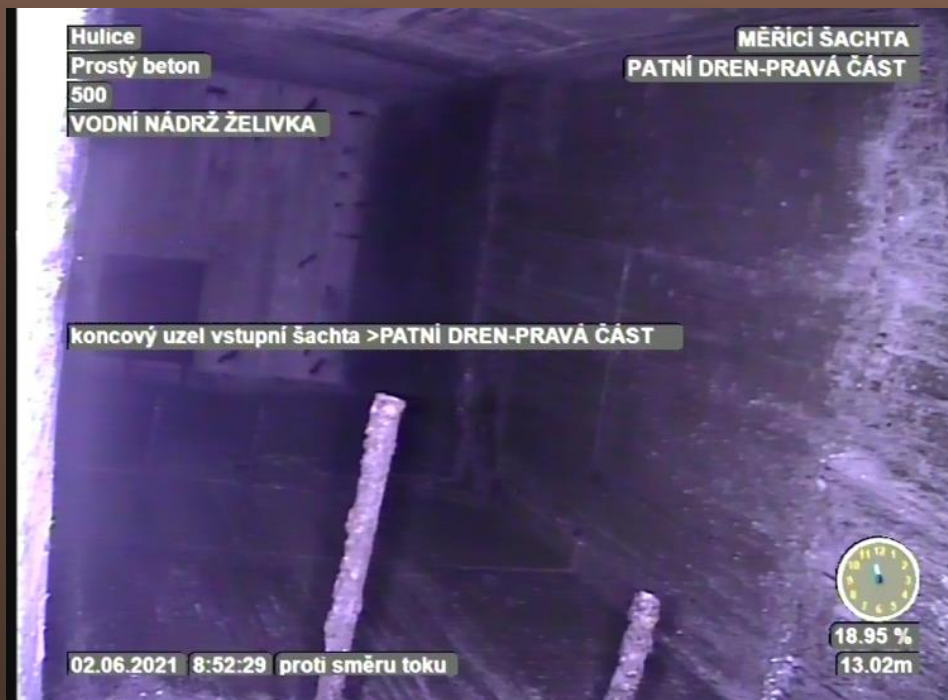
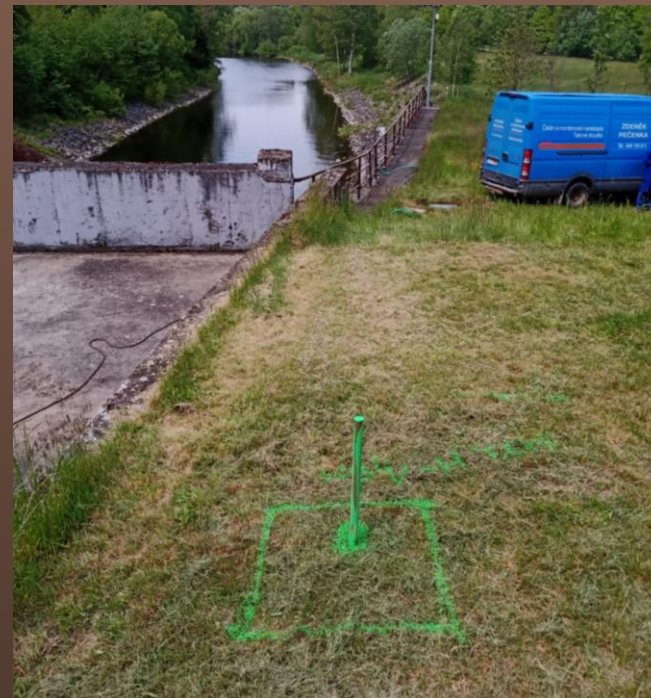
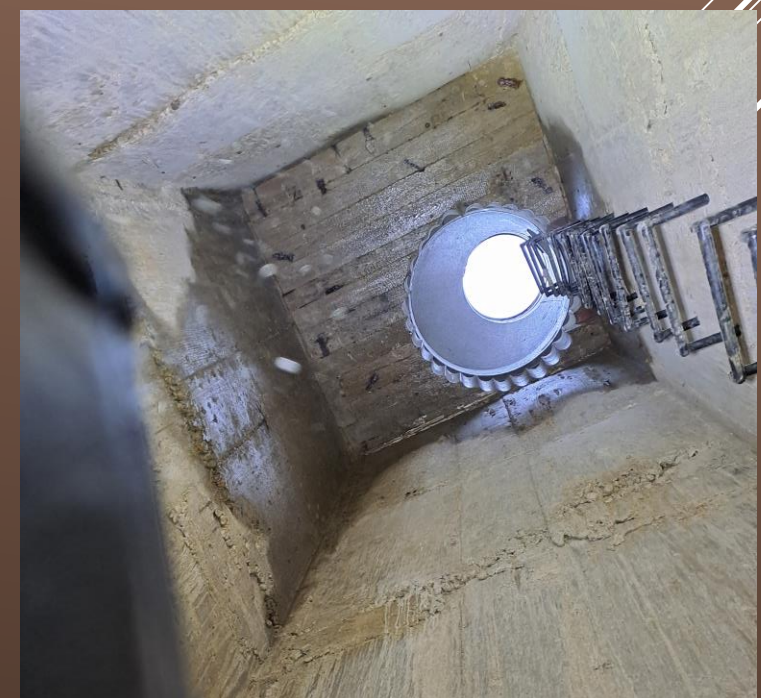
- PRVNÍ KAMEROVOU PROHLÍDKOU BYLO REVIDOVÁNO POTRUBÍ PRAVÉ DRENÁŽE
- PO PRVNÍCH 13 METRECH BYLA NALEZENA ŠACHTA, KTERÁ BRÁNILA DALŠÍMU POSTUPU V PROHLÍDCE
- ŠACHTA BYLA ZPŘÍSTUPNĚNA A NÁSLEDOVALA DALŠÍ ETAPA PROHLÍDKY

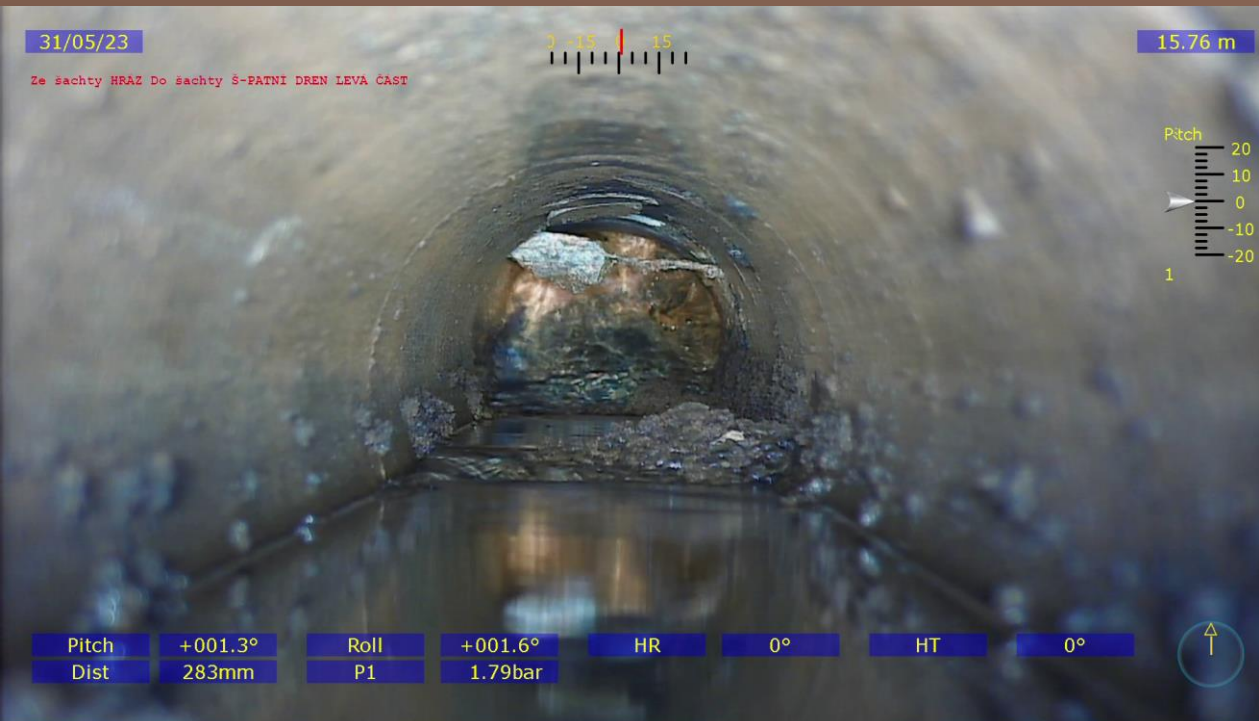
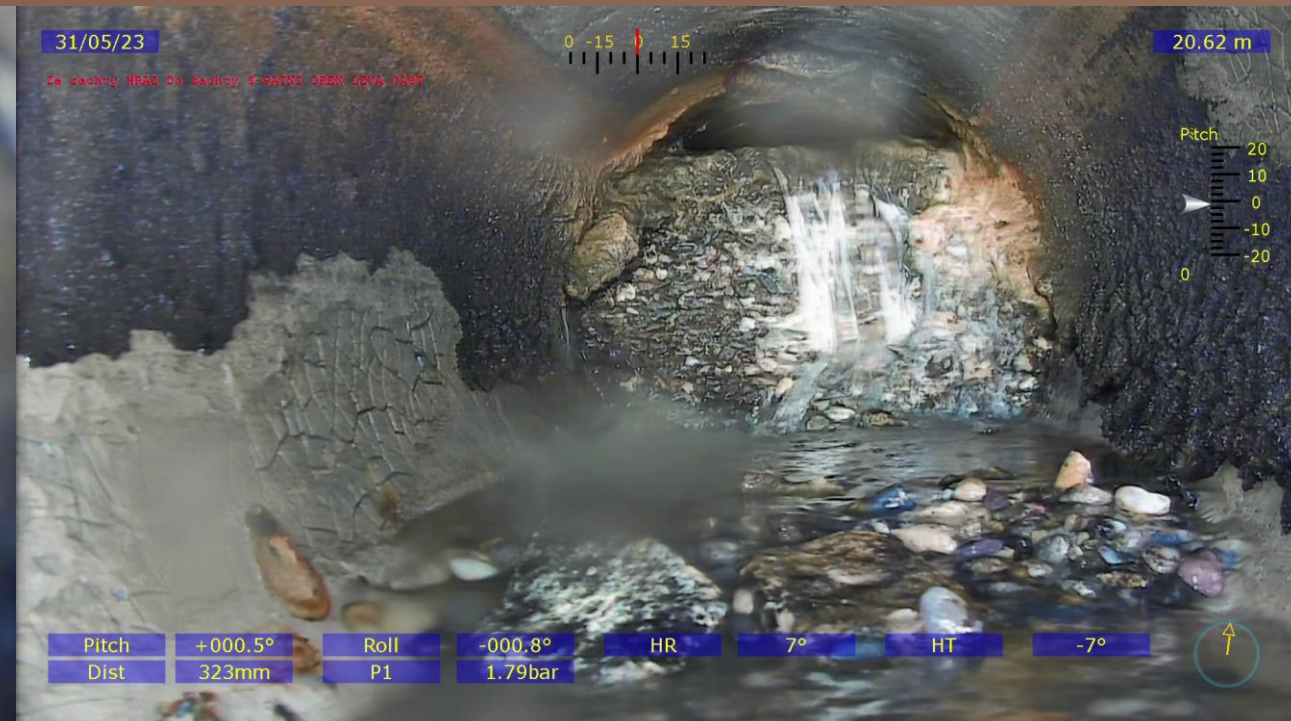
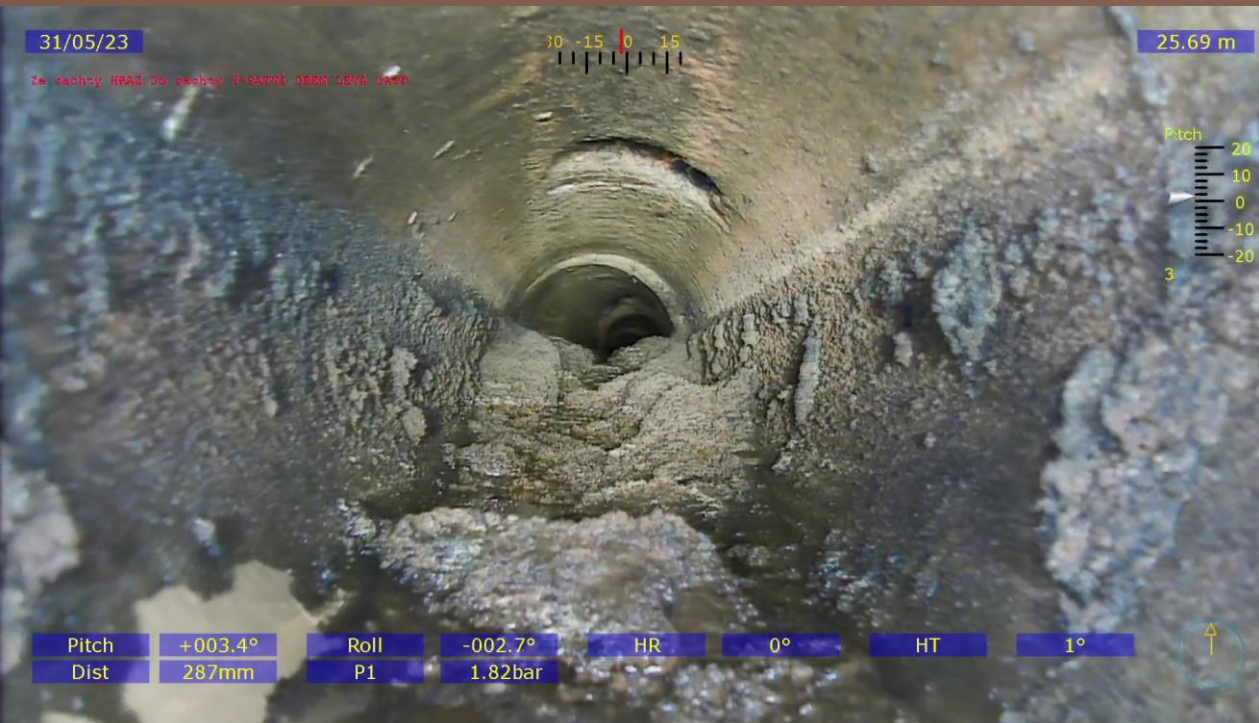
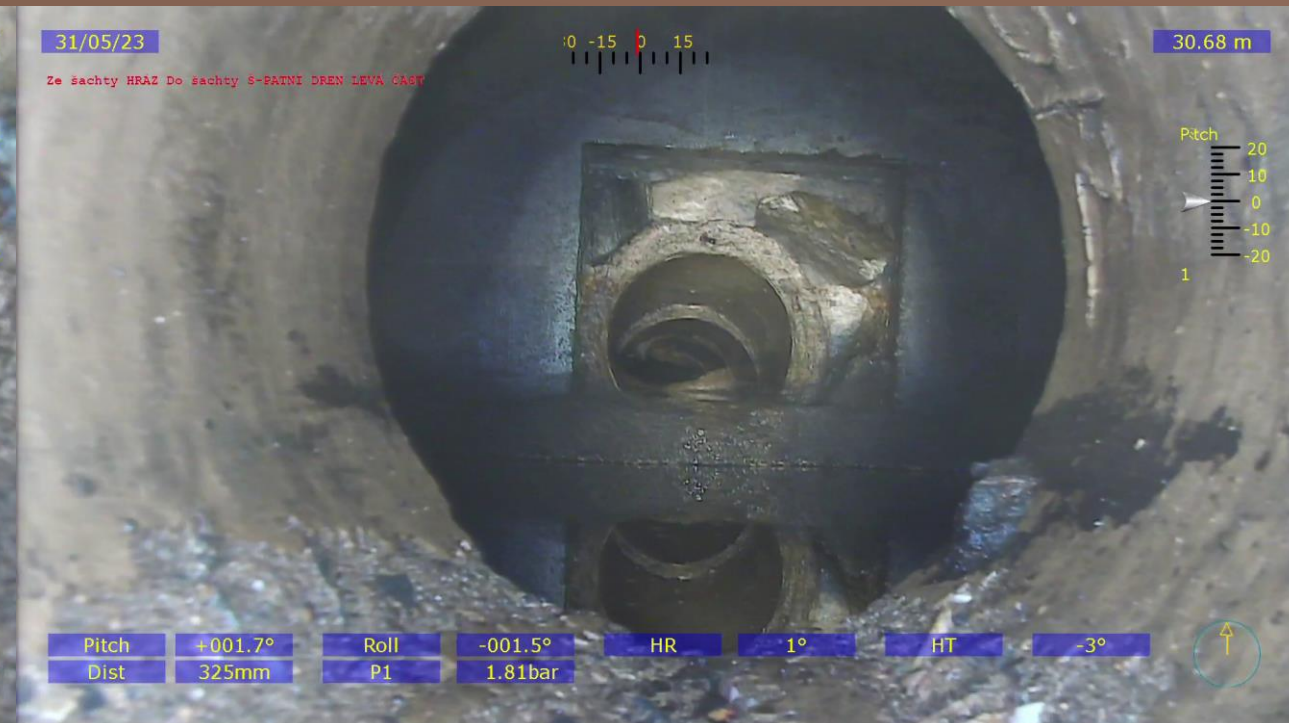
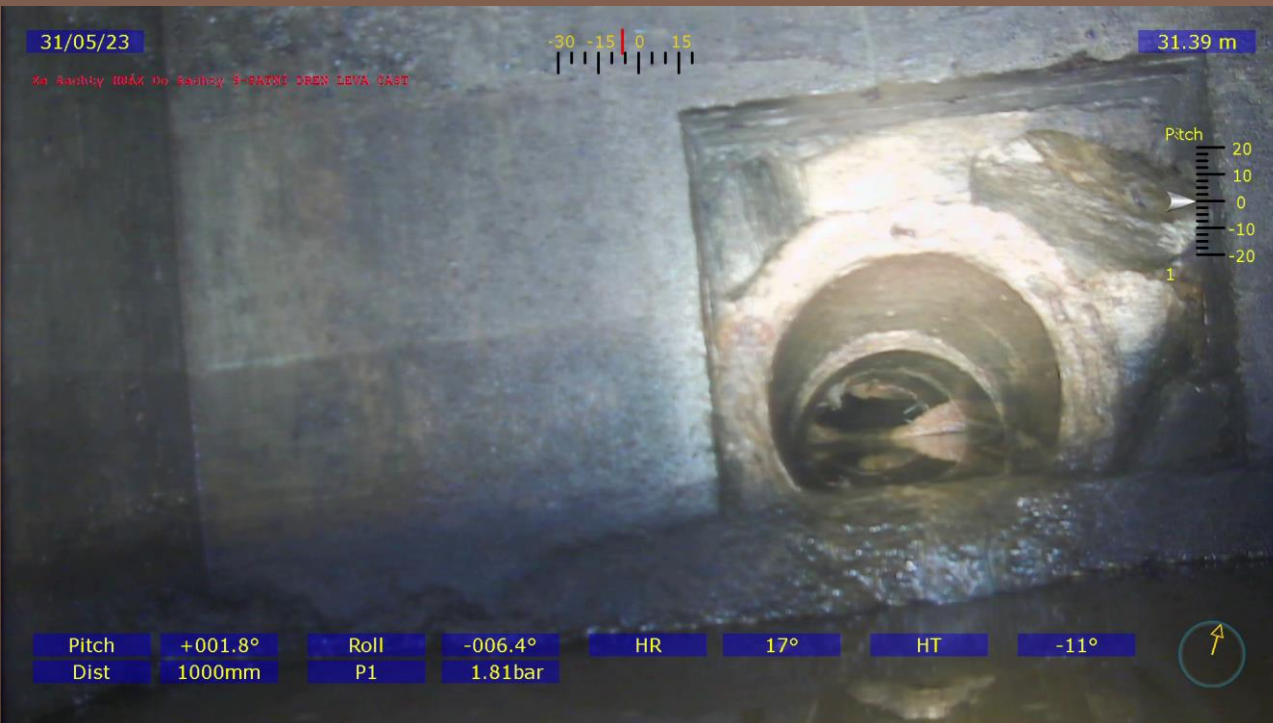
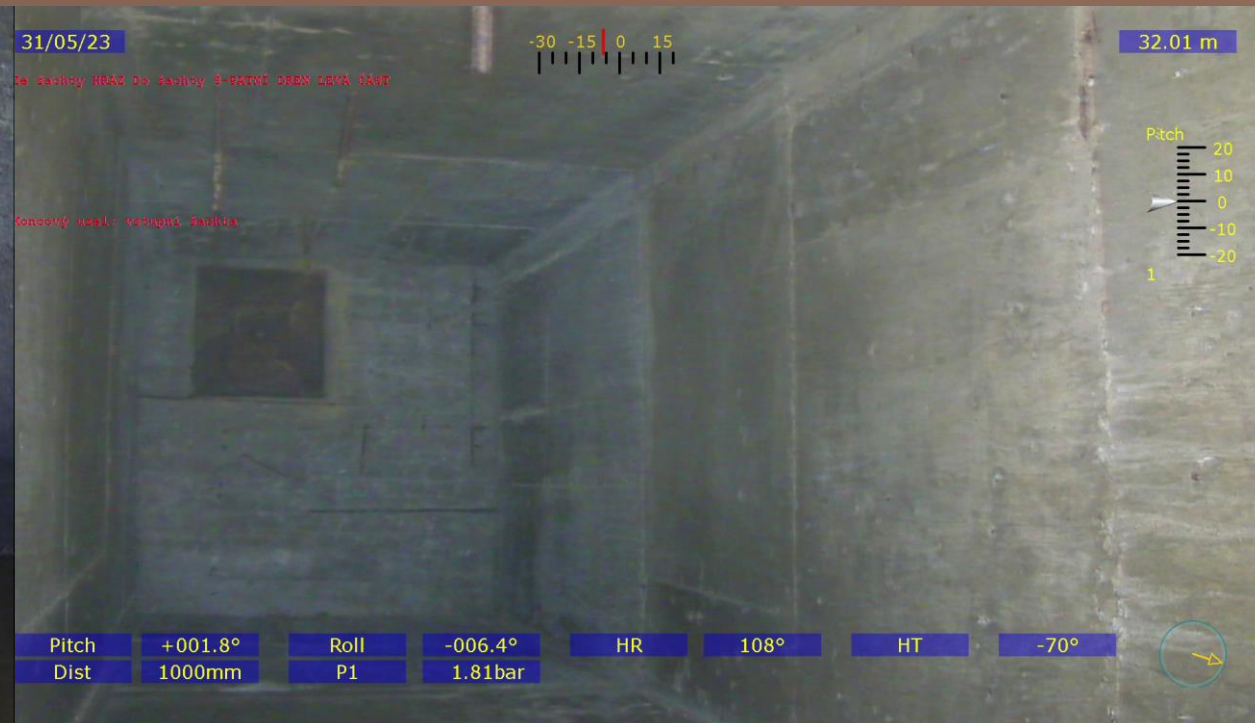
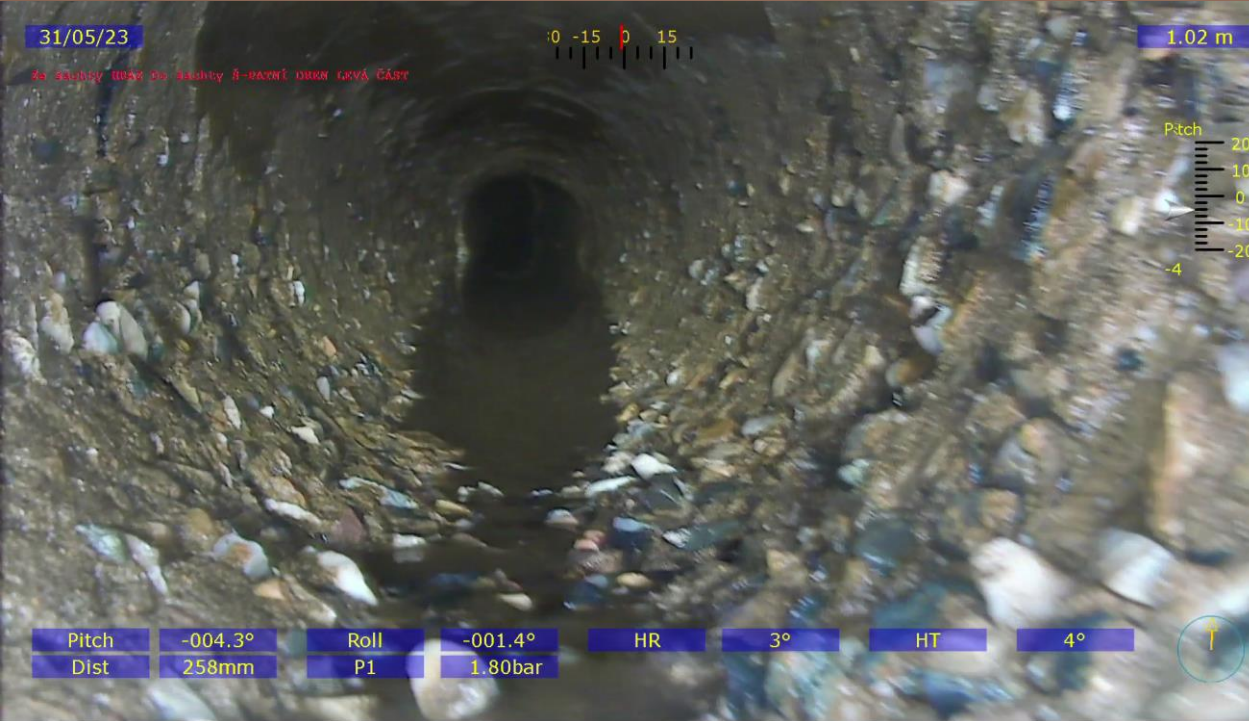
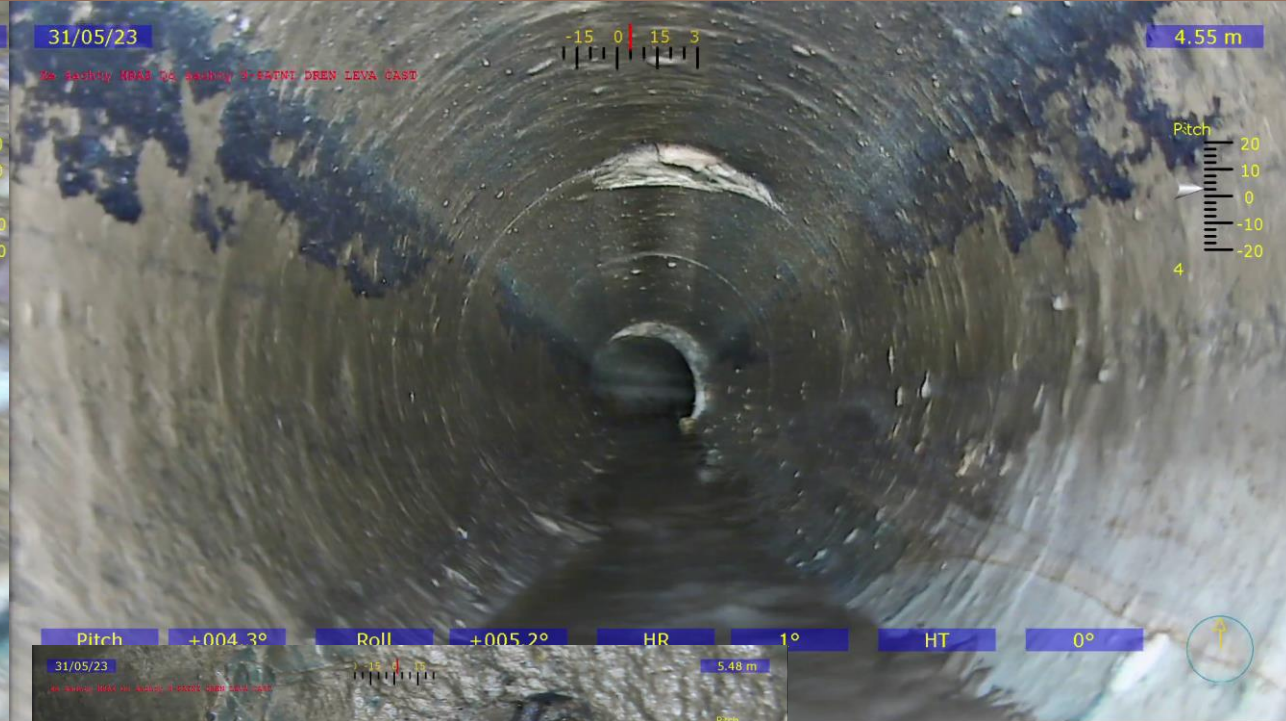
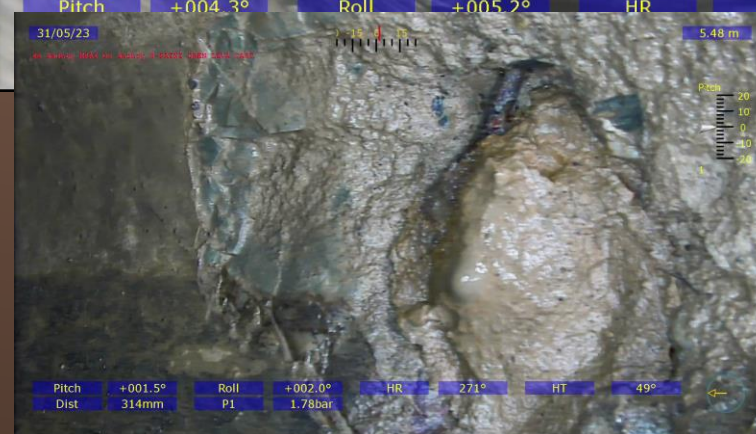
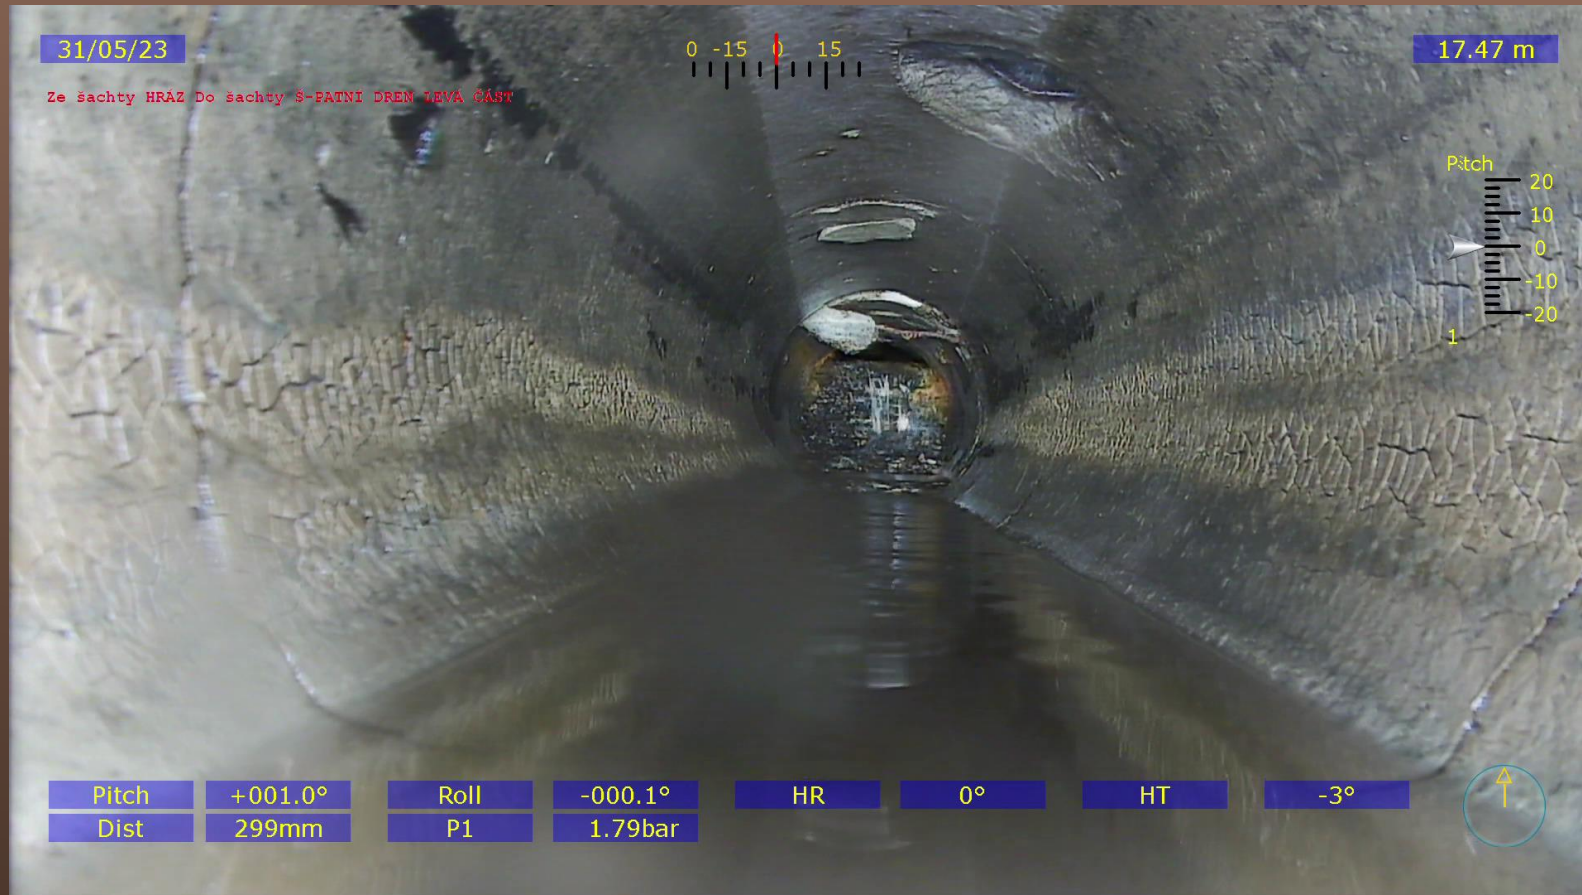
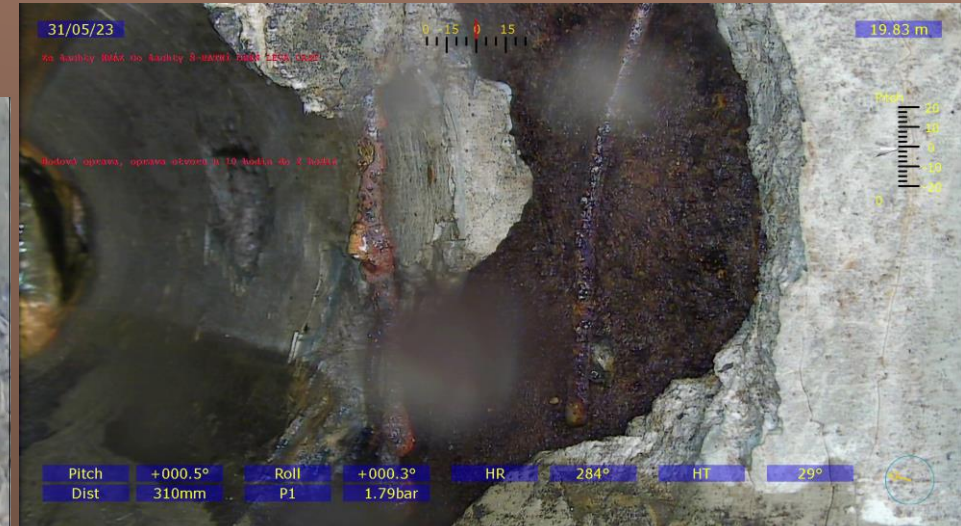
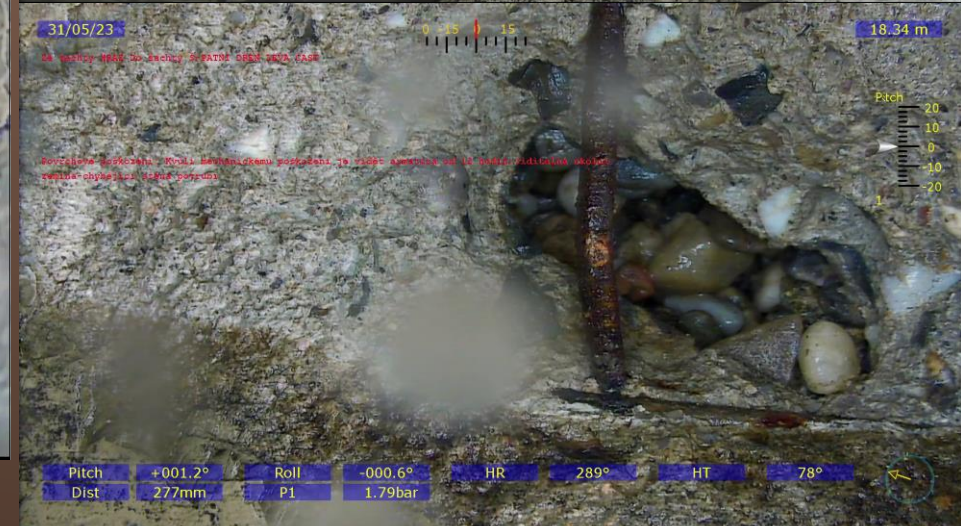
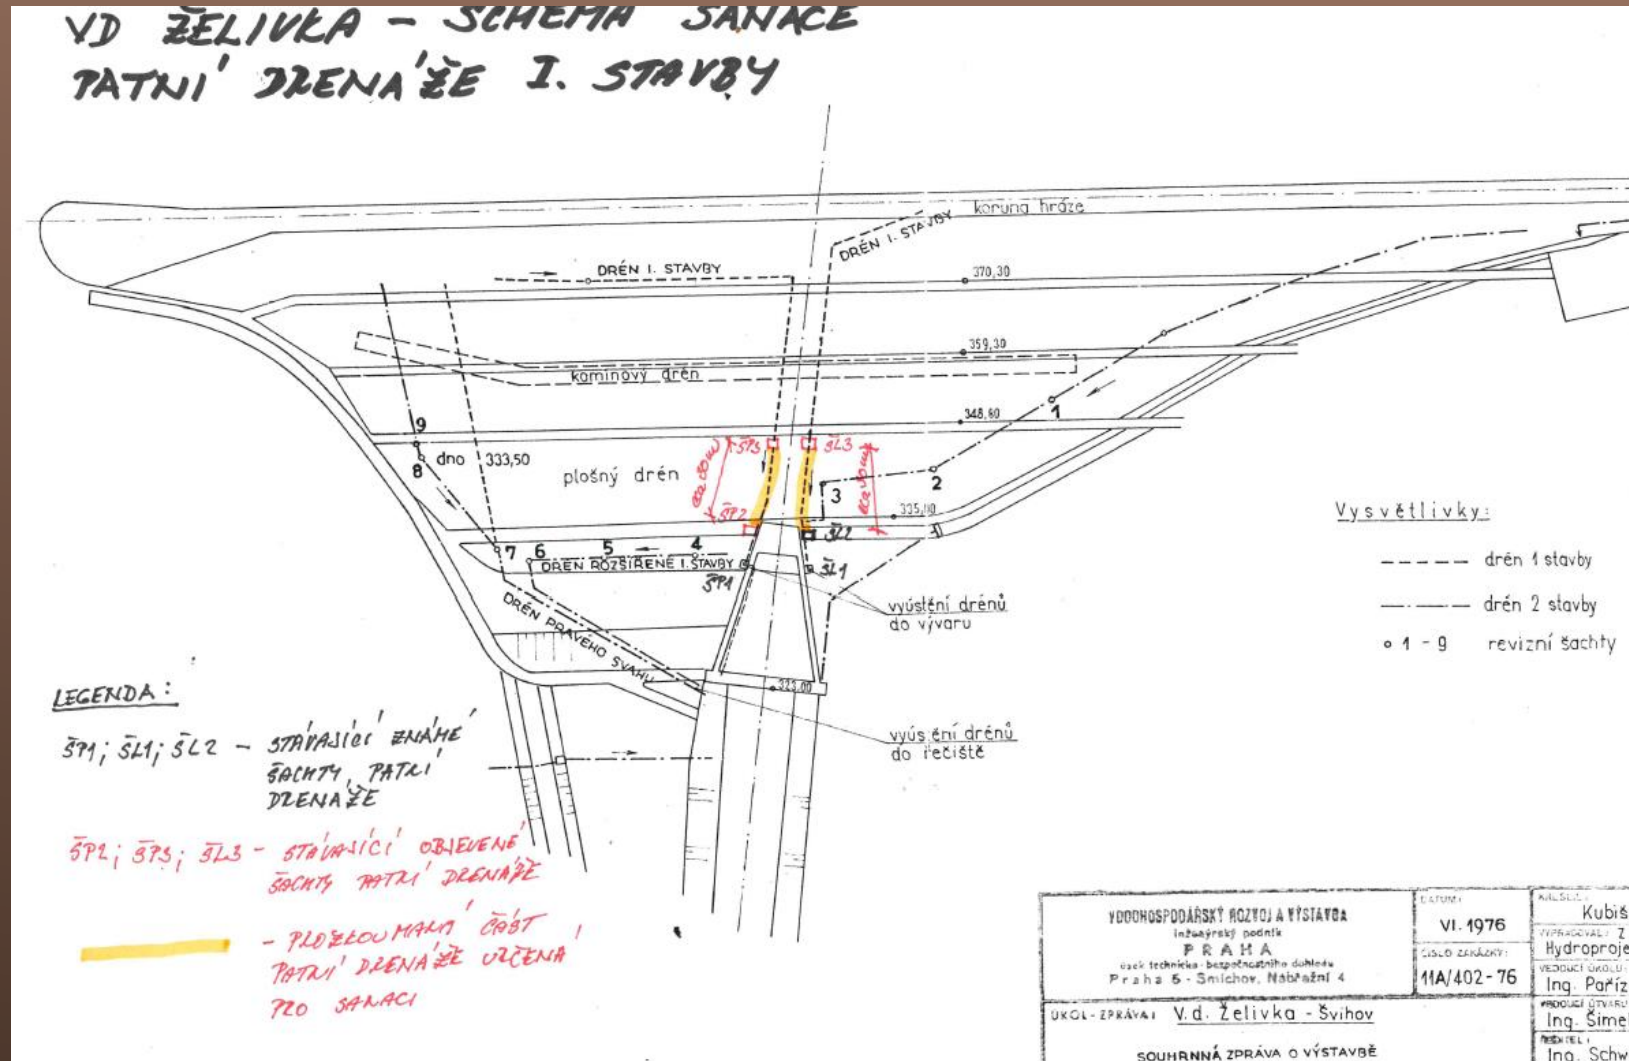
- PO UKONČENÍ PROHLÍDKY PRAVÉ DRENÁŽE BYLO DOPORUČENO, ABY BYLA PROVEDENA I PROHLÍDKA LEVÉ DRENÁŽE
- DŮVODEM PROHLÍDKY LEVÉ VĚTVE, BYLA KONTROLA TECHNICKÉHO STAVU POTRUBÍ
- I PŘES DOBROU FUNKČNOST LEVÉ DRENÁŽE BYL PŘED KAMEROVOU PROHLÍDKOU NUTNÝ VÝPLACH POTRUBÍ
- VÝPLACHY A KAMEROVÉ PROHLÍDKY PROBÍHALY PŘIBLIŽNĚ PO 8 m ÚSECÍCH, ABY V PŘÍPADĚ PORUŠENÉHO POTRUBÍ NEDOŠLO K VYPLÁCHNUTÍ DRENÁŽNÍCH VRSTEV
- POTRUBÍ BYLO SILNĚ ZANESENÉ SEDIMENTEM
- PO 30 m BYLA NALEZENA DALŠÍ ŠACHTA, VE KTERÉ BYLA KAMEROVÁ PROHLÍDKA UKONČENA
