Seminář hrázných 2024
Sporthotel TRHOVKY, Klenovice
13. - 15. 5. 2024

VD ŽELIVKA - PRŮZKUM DRENÁŽE A MOŽNOSTI OPRAV ZJIŠTĚNÝCH PORUCH

Povodí Vltavy, státní podnik

VODNÍ DÍLA – TBD a. s.

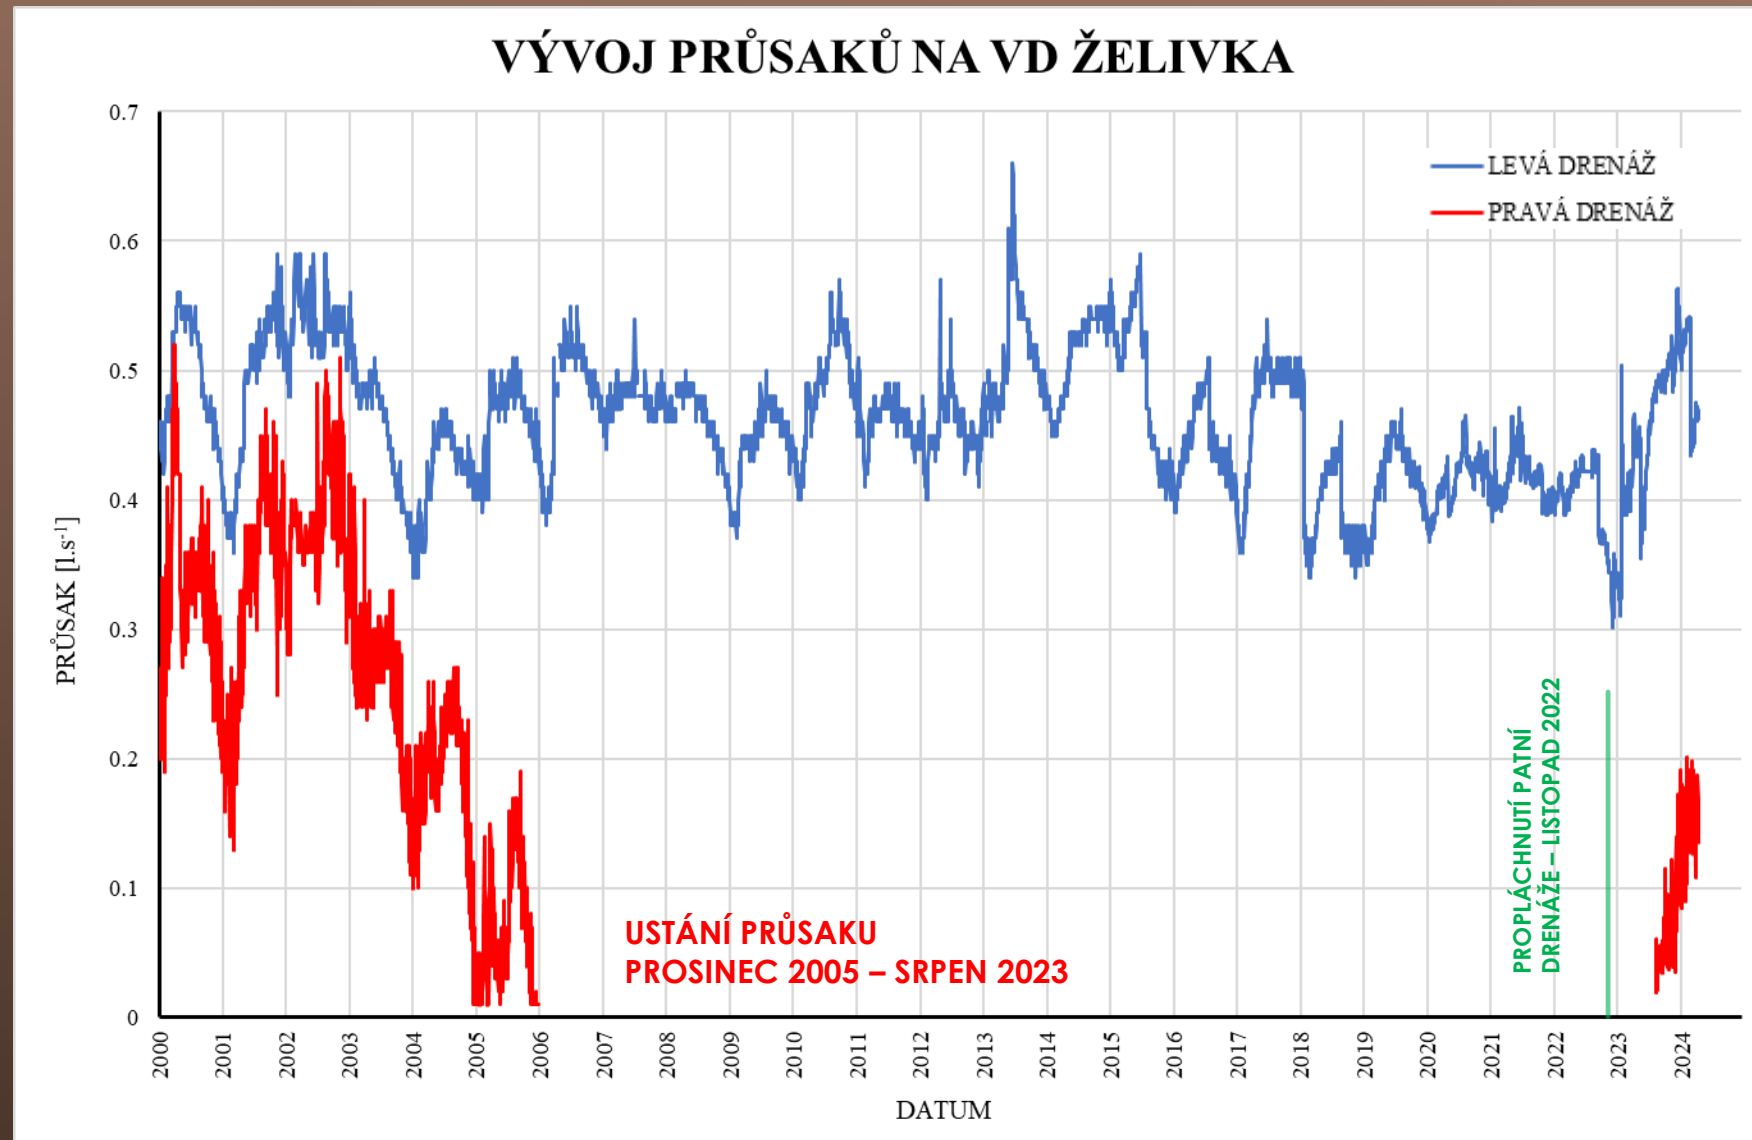
PRŮSAKOVÝ REŽIM NA VD ŽELIVKA

- PRŮSAKOVÁ MNOŽSTVÍ Z PRAVÉ PATNÍ DRENÁŽE SE OD ROKU 2003 POSTUPNĚ SNIŽOVALA
- PRŮMĚRNÝ PRŮTOK SE DO ROKU 2003 POHYBOVAL PŘIBLIŽNĚ OKOLO $0,4 \text{ l}\cdot\text{s}^{-1}$
- Z DŮVODU ZÁNÍKU PRŮSAKU PRAVÉHO DRÉNU BYLA DOPORUČENA KAMEROVÁ PROHLÍDKA POTRUBÍ

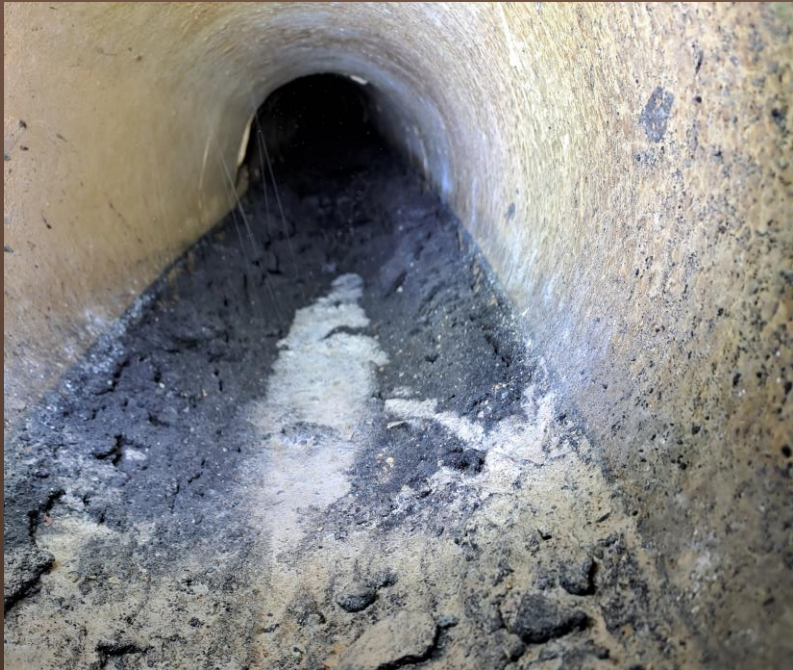
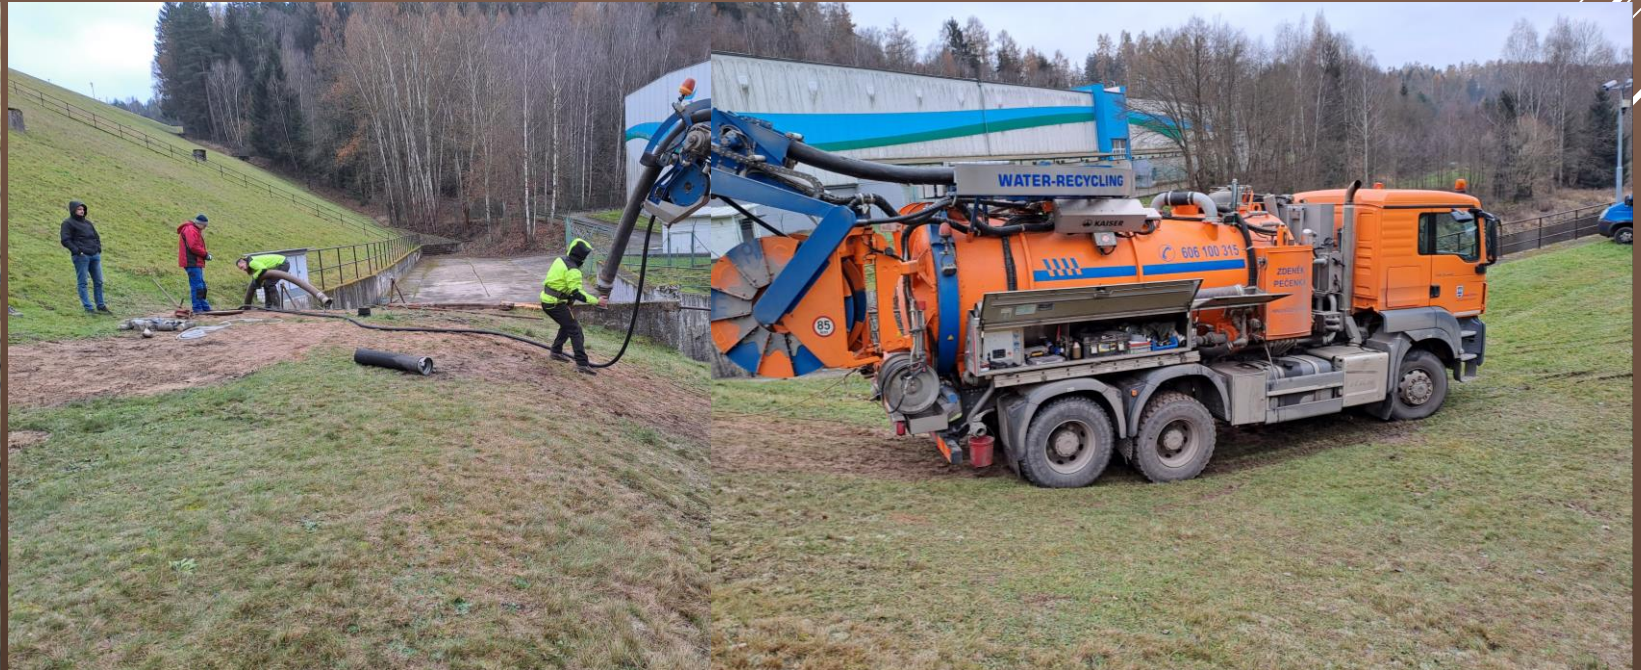
KAMEROVÉ PROHLÍDKY POTRUBÍ

- V LETECH 2022 AŽ 2023 BYLY PROVEDENY 3 KAMEROVÉ PROHLÍDKY PRAVÉ I LEVÉ DRENÁŽE
- PŘEDPOKLÁDAL SE POMĚRNĚ JEDNODUCHÝ PRŮBĚH, ALE VŠECHNY PROHLÍDKY SE Z DŮVODU NÁNOSU SEDIMENTU NEOBEŠLY BEZ VÝPLACHU POTRUBÍ
